Technisches Merkblatt Beschlagene Kuppel

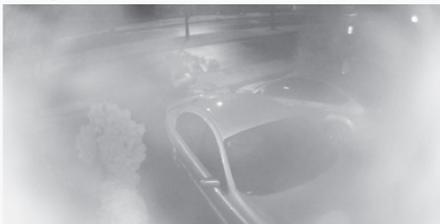
Abbildung 1

Nach der Installation kann die Nachtsicht einer Kuppelkamera "beschlagen" oder verschwommen erscheinen (Abbildung 1).

Dies wird durch Infrarot-Spiegelung / "Auslaufen" in das Objektiv verursacht. Das Infrarotlicht kann sich an der Kuppel oder an nahegelegenen Gegenständen spiegeln. Mögliche Gründe für Infrarotspiegelung werden in Abbildung 2 aufgeführt.

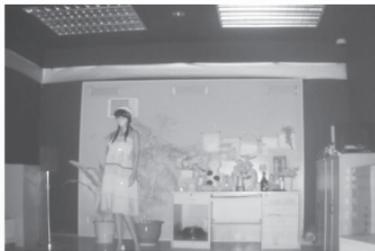
Normaler Schaumstoffring

Die stärkste Infrarotspiegelung liegt darin begründet, dass der SCHAUMSTOFFRING nicht fest an die Kamerakuppel angepresst ist. Dies führt zu einem "KREISFÖRMIGEN NEBEL" Effekt (Abbildung 3).

Um zu verhindern, dass Infrarotlicht in das Objektiv "ausläuft", vergewissern Sie sich bitte, dass die Kuppel eng mit dem Schaumstoffring verbunden ist. Bitte beachten Sie, dass der Schaumstoffring bei gutem Kontakt mit der Kuppel etwas gequetscht erscheint.

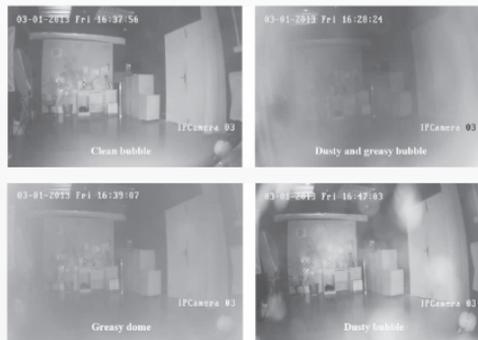
Verschmutzte Kuppeln können ebenfalls IR-„Auslaufen“ und schlechte Bildqualität verursachen. Vermeiden Sie es, die Kuppel während der Installation zu berühren und entfernen Sie die Schutzfolie falls möglich erst ganz am Ende der Installation. Wenn Sie die Kuppel berühren, können Sie Fettflecken auf der Kuppel hinterlassen, was zu einem verschwommenen Bild führen kann. Es ist möglich, dass dies im Tageslichtbild nicht auffällt, aber beim IR-Nachtsichtbild umgehend zum Problem wird. Reinigen Sie die Kuppelabdeckung nach der Installation immer mit einem weichen Tuch.

Generell lagern sich auf der Kuppel im Laufe der Zeit Staub/Schmutz, Regenflecken und Spinnweben ab. So verschlechtert sich die Bildqualität (verschwommenes Bild). Unter Umständen müssen Sie die Kuppel regelmäßig reinigen, um ein scharfes Bild zu gewährleisten.

Abbildung 5 zeigt die Wirkung der oben beschriebenen Szenarien verglichen mit einer sauberen Kuppel.
